# **Analisi del danneggiamento di fili in alluminio argentato**

INFN – Sezione di Pisa

Prof. Tommaso Pastore

Università di Bergamo

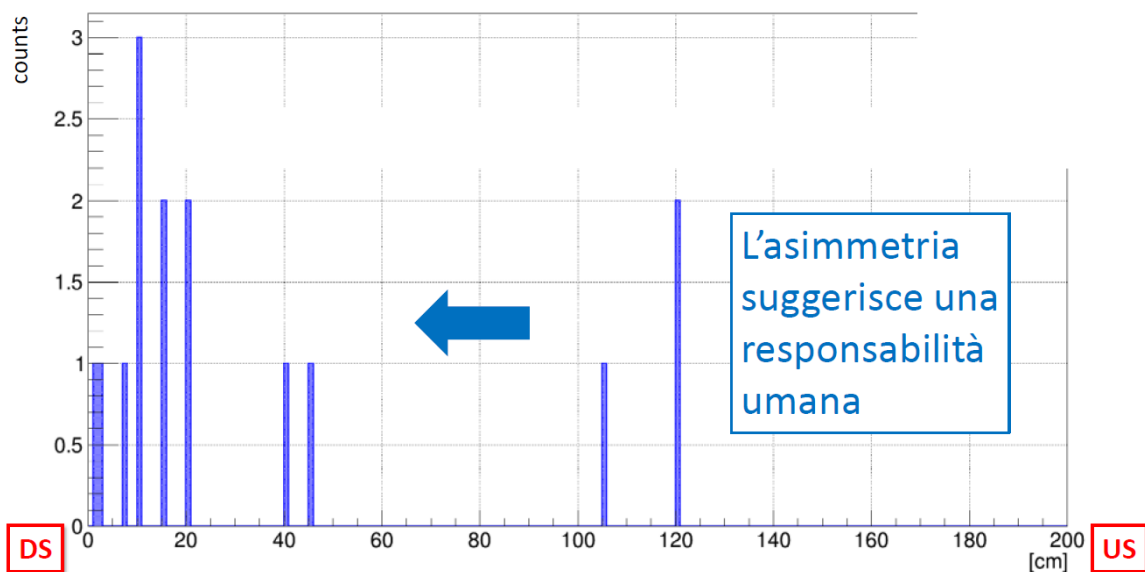
Le rotture sono avvenute su 6 fili operanti alla lunghezza di lavoro (50% del limite elastico) e sono insorte dopo 10 mesi di funzionamento. Altri 6 fili, più 2 fili di diametro 50  $\mu$ , si sono rotti successivamente, durante un test di pretensionamento a + 5mm condotto per evidenziare i fili già danneggiati. Le rotture sono avvenute prevalentemente in prossimità del PCB DS, addensandosi soprattutto nei primi 20 cm.

Figura 2 Distribuzione delle rotture lungo la lunghezza dei fili.

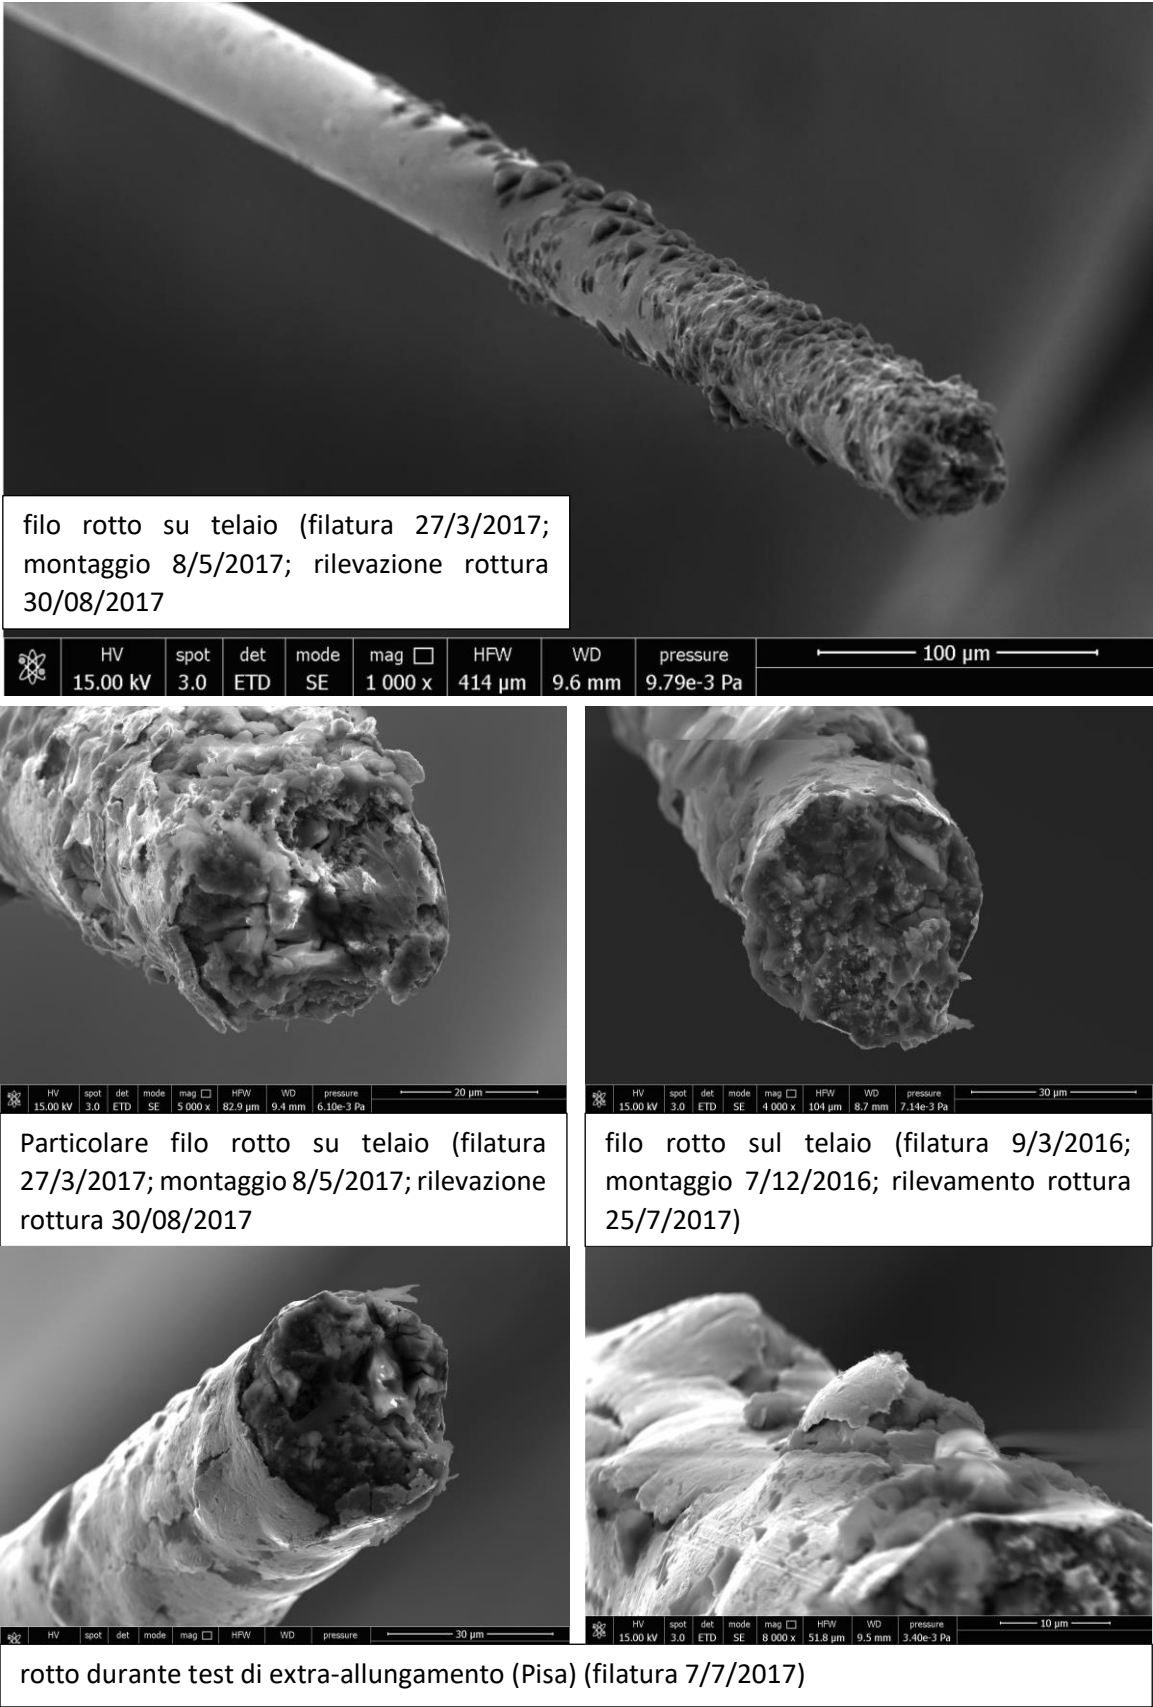
La morfologia di frattura dei fili è stata documentata presso i Laboratori dell'Università di Pisa, mediante analisi morfologica al microscopio a scansione della superficie di frattura e analisi EDS dei prodotti di corrosione. Le analisi effettuate sulla superficie di frattura hanno evidenziato la morfologia descritta in Figura 3. A seguito di queste analisi è stata avanzata l'ipotesi che il danneggiamento sia dovuto all'insorgenza di un fenomeno di corrosione sotto sforzo.

Figura 3 Morfologia della superficie di frattura

Nell'opinione di chi scrive, la diagnosi di corrosione sotto sforzo (SCC) causata da una contaminazione della superficie non appare pienamente fondata, quantunque tale ipotesi sia plausibile: è la morfologia stessa che evidenzia una forma differente, data da una intensa e profonda corrosione localizzata, con evidenti prodotti di corrosione espansivi all'interfaccia argento / alluminio che rigonfiano il rivestimento stesso, determinando in esso rotture longitudinali. La superficie di rottura appare ricoperta da questi ossidi e le uniche zone lasciate libere evidenziano morfologie di frattura duttile per taglio.

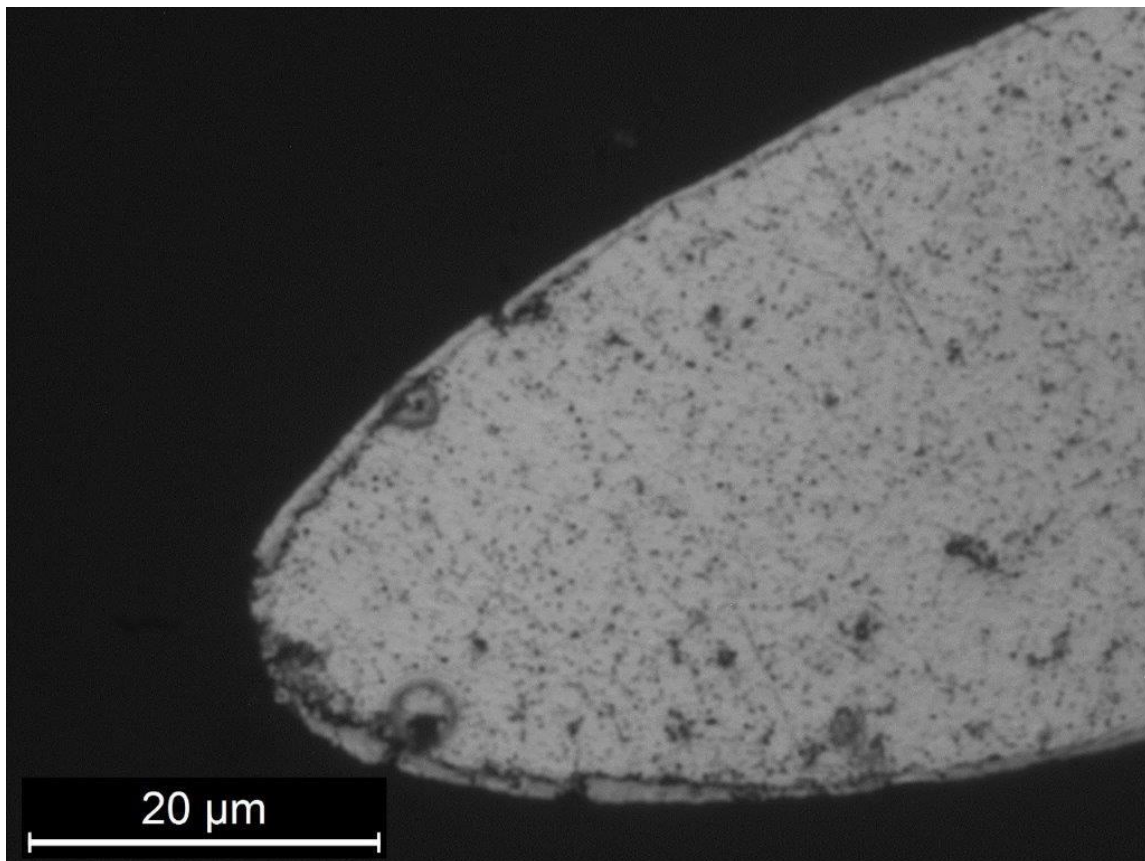
9. La lega presenta una microstruttura appropriata, con composti intermetallici di magnesio distribuiti in modo relativamente omogeneo (Figura 5). Tale microstruttura non evidenzia una particolare sensibilizzazione della lega all'attacco selettivo intergranulare.

*Figura 5 Aspetto della sezione metallografia dei fili dopo attacco con reagente Keller. Distribuzione omogenea dei precipitati ricchi di magnesio.*

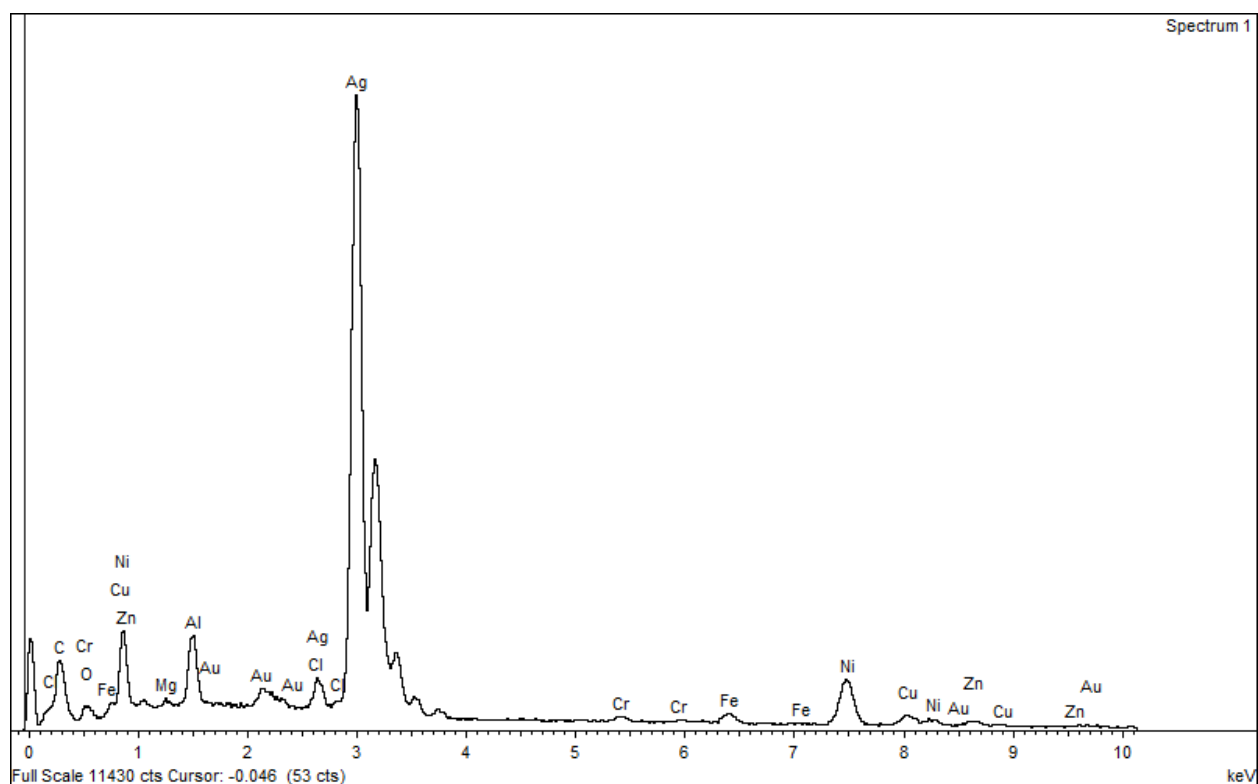
Comment: filo14DS\_sito2

| Element | Weight% | Atomic% |
|---|---|---|
| Cl K | 0.33 | 0.51 |

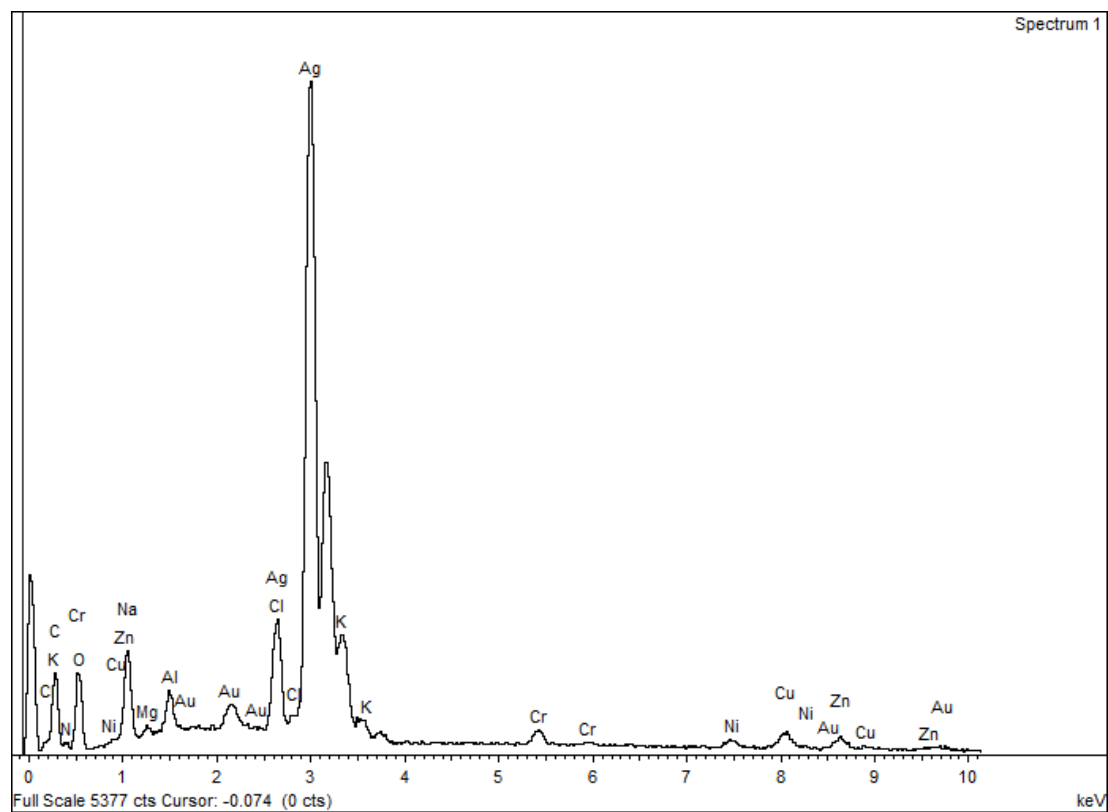
Comment: Intonso spira 1

5. La presenza di cloro è rilevabile anche sul campione cosiddetto intonso, prelevato da un filo non sottoposto al processo di filatura.
6. Elementi contaminanti sono stati rilevati anche in corrispondenza di rade particelle e depositi probabilmente di origine organica.

| Element | Weight% | Atomic% |
|---|---|---|
| Cl K | 2.44 | 2.06 |
