2024/04/15-21

MEG II PSI作業

- 1.LXe1000L容器用ライボルト圧縮機アドソーバ更新、冷媒Heガス交換
- 2.検出器冷凍機用ライボルト圧縮機、冷媒Heガス交換
- 2.Xeガス純化パネル ベローズポンプ更新
- 3.LXe1000L容器内 蒸発ヒーター(2台)更新
- 4.Cryomech AL300 コールドヘッド温度計(PT100 2台修理)
- 5.Cryomech CP1010圧縮機 アドソーバ更新
- 6.Cryomech AL300 GM冷凍機オーバーホール、冷媒Heガス交換

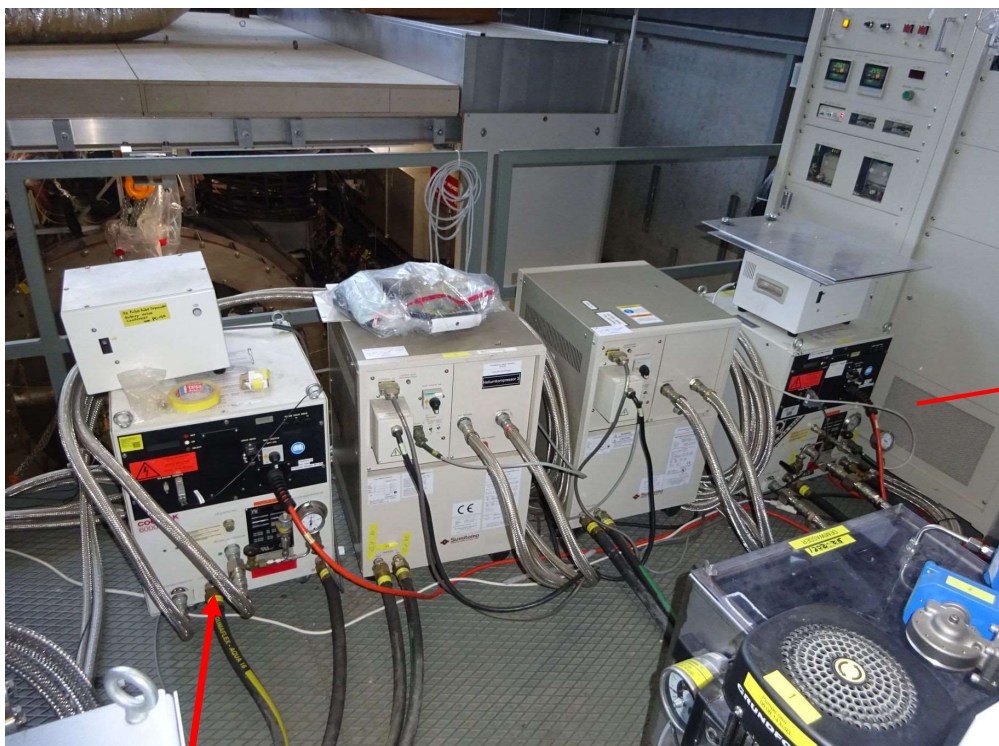
検出器側冷凍機  
冷媒ガス(He) 交換  
運転時間@2024/04/18  
46,830時間

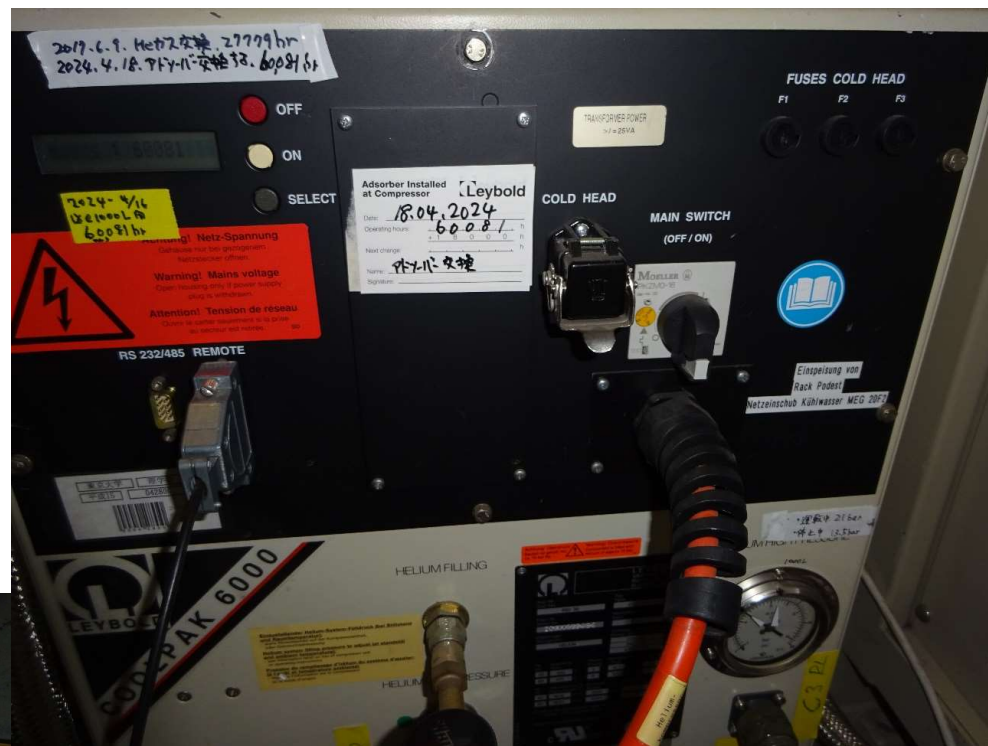
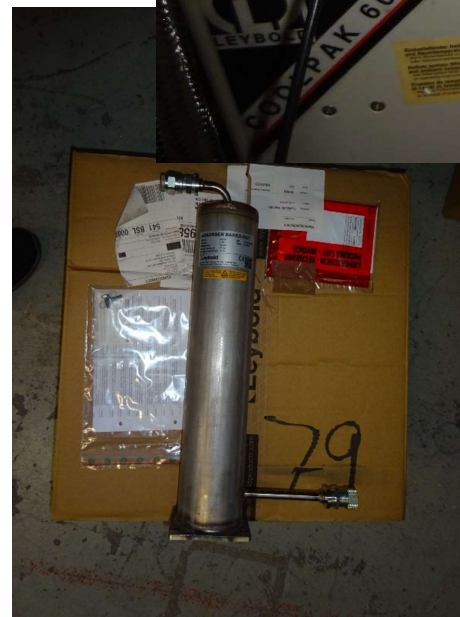
LXe1000L dewer用冷凍機  
圧縮機  
運転時間2024/04/18  
60,081時間

アドソーバー交換

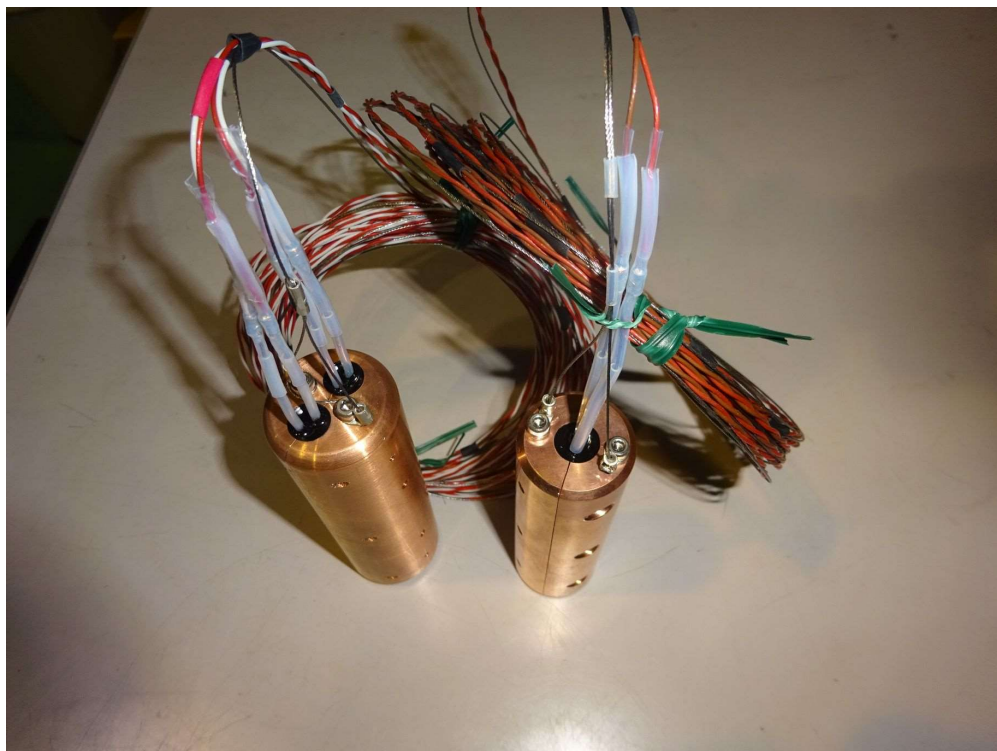
Lxe 1000L Dewar 蒸発ヒーター 2セット設置

ヒーター  
240V 200W × 2台      240V500W × 1台

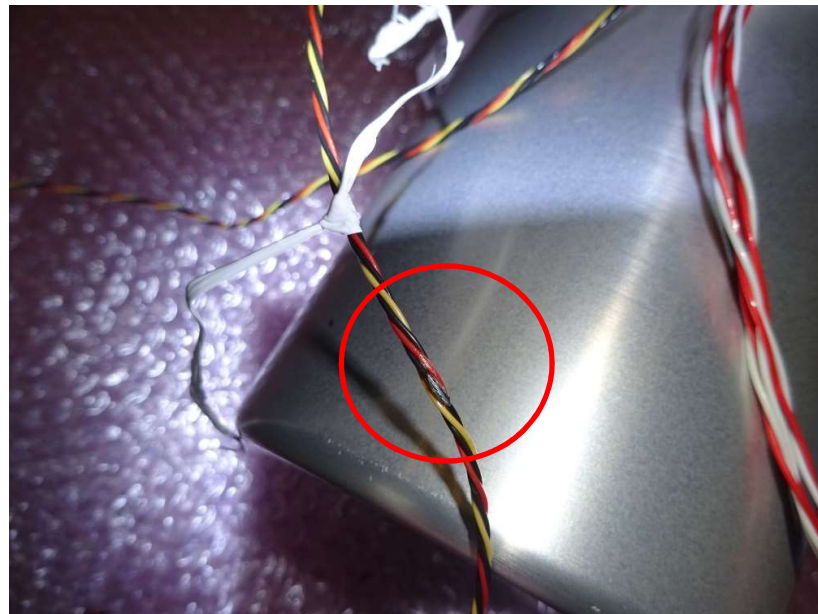
AL300冷凍機温度計不調 →リード線が溶着

溶着をはがした温度計のリード線、芯線が露出

PT100の温度センサーは再利用しリード線のみを交換した。  
両側のPT100を同じようにリード線交換した

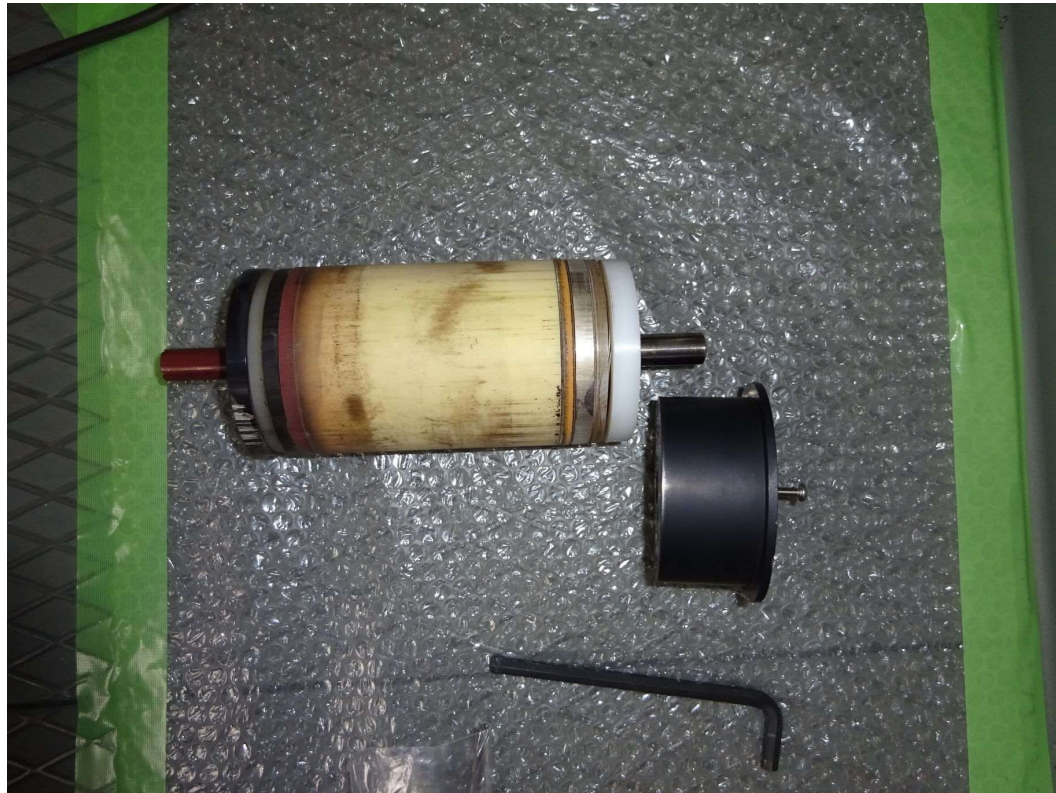
AL300ディスプレイサ(清掃前)
